PROBLEMY PROJEKTOWE MODERNIZACJI LINII KOLEJOWYCH NA PRZYKŁADZIE LINII NR 311 NA ODCINKU JELENIA GÓRA – SZKLARSKA PORĘBA

Modernizacja linii kolejowych

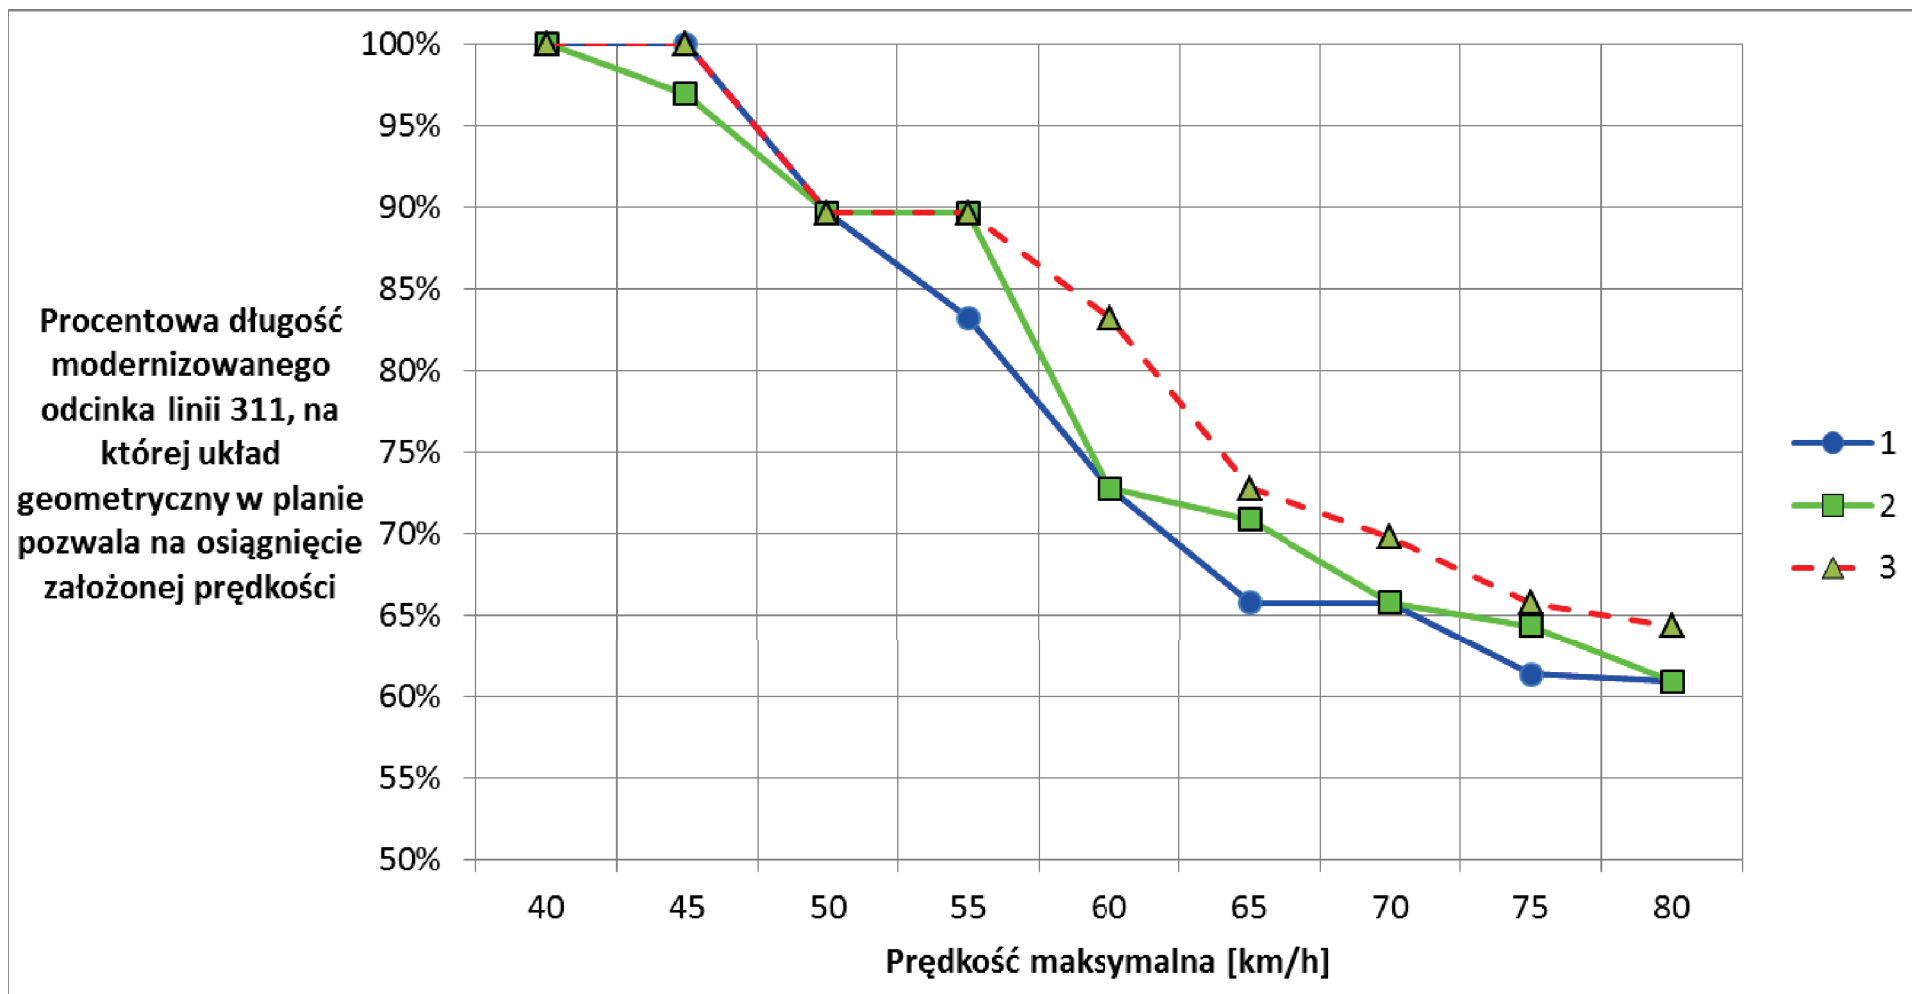
Wartości dopuszczalne parametrów kinematycznych i pochylenia rampy przechyłkowej a prędkość maksymalna na linii 311.

Kolorem niebieskim (1) zaznaczono wyniki obliczeń dla rozporządzenia, kolorem zielonym (2) – z uwzględnieniem projektu zmiany rozporządzenia, a kolorem czerwonym (3) – wg normy europejskiej, za wyjątkiem dopuszczalnego niezrównoważonego przyspieszenia bocznego, którego wartość przyjęto jak w projekcie zmiany rozporządzenia.

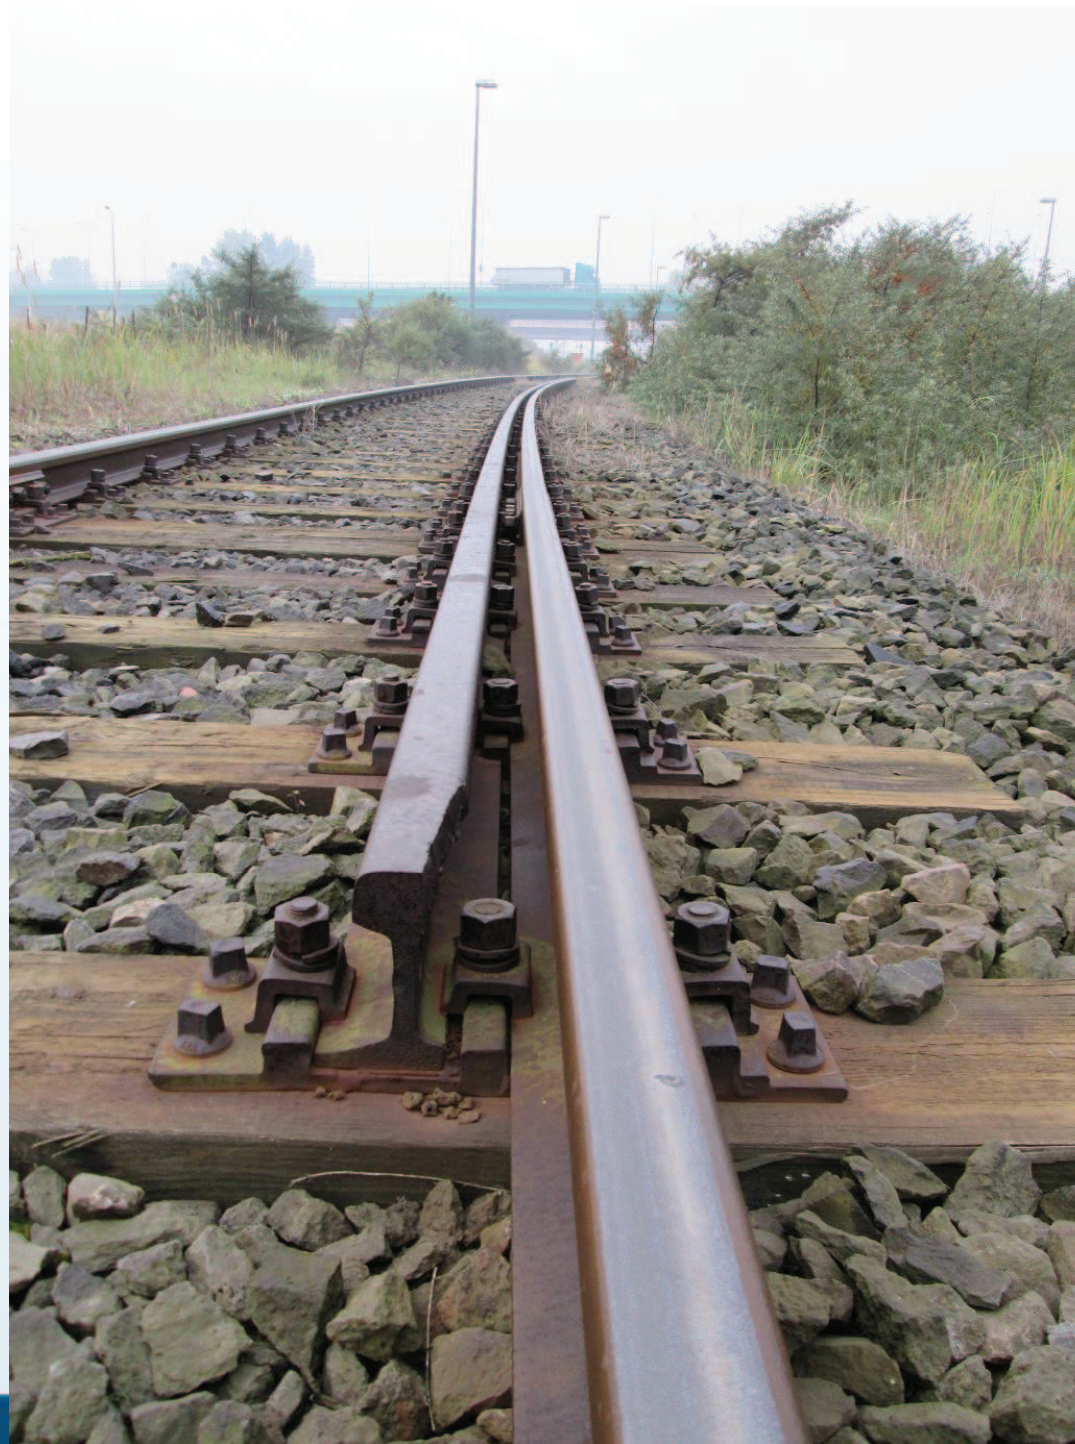
Prowadnica ułożona na „gajcówkach”

Na linii 311, przed modernizacją, zastosowane było jednak inne rozwiązanie: **przewodnica ułożona „na płask”** na specjalnej podkładce, nazywanej potocznie **„gajcówką”** (od Jerzego Gajcy, autora wzoru użytkowego). Taka konstrukcja charakteryzuje się istotną zaletą w stosunku do rozwiązań wcześniej wymienionych: w przestrzeni pomiędzy przewodnicą a szyną nie gromadzi się śnieg, który następnie mógłby prowadzić do oblodzenia żłobka przewodnicy i stwarzać nawet **zagrożenie wykolejenia**.

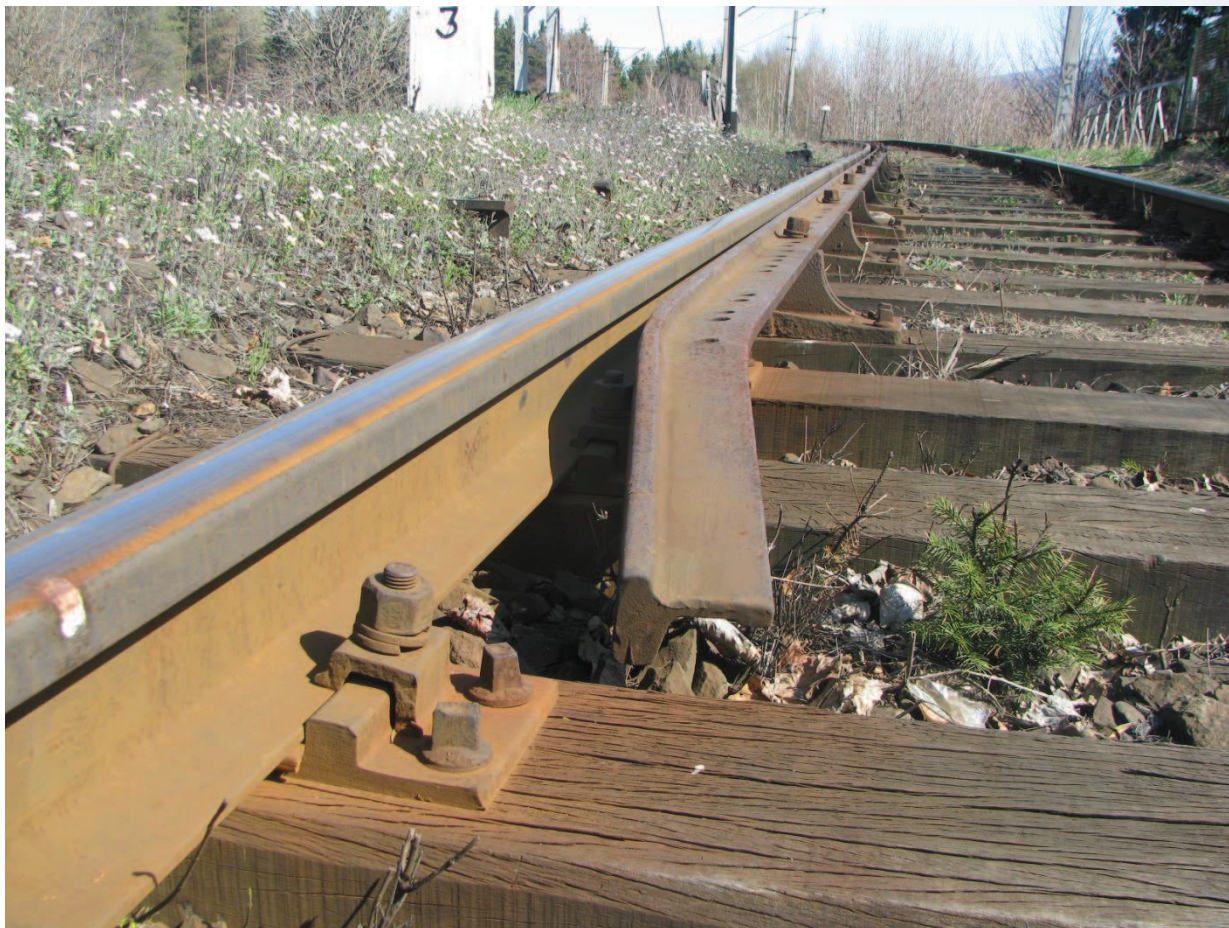
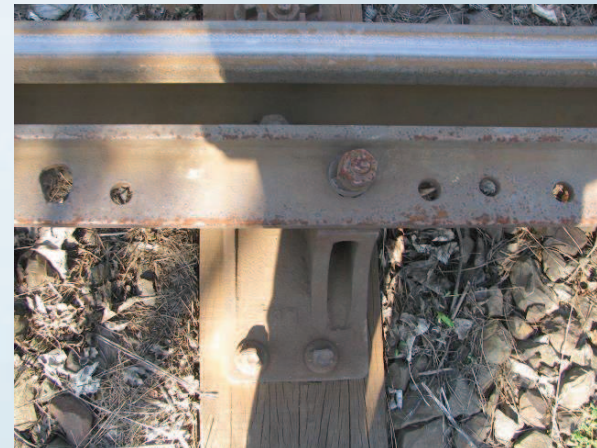
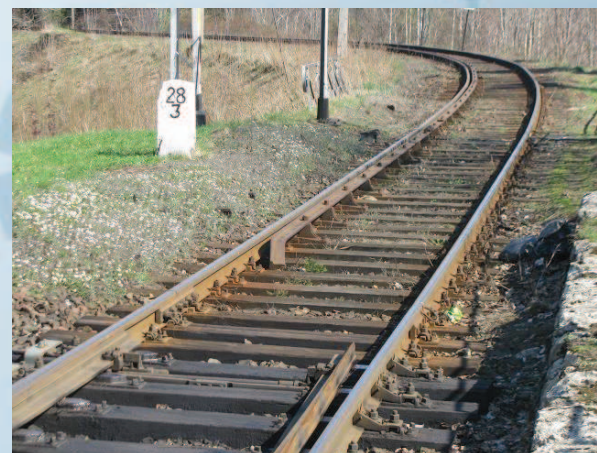
Biorąc pod uwagę **względy bezpieczeństwa**, a także **łatwiejsze zimowe utrzymanie linii**, na etapie projektu budowlanego i wykonawczego zdecydowano się zmienić rozwiązanie proponowane w Studium Wykonalności. Zamiast standardowego rozwiązania mocowania przewodnicy na podkładce żebrowej zaprojektowano **przewodnicę wykonaną z szyny S42 mocowanej do „gajcówek”**. Ponieważ podkładki typu „gajcówki” nie są oferowane przez producentów nawierzchni kolejowej, wykorzystano materiał z demontażu. Takie rozwiązanie było źródłem problemów na etapie wykonawstwa (m. in. trudności z pozyskaniem szyny S42), ale zdaniem autorów będzie ono **korzystniejsze dla zarządcy infrastruktury na etapie eksploatacji**.
